海沿い道路陥没相次ぐ

1カ月に大分、佐伯、臼杵市で計5件

整備から30年以上 浸食が原因か

(2015年6月22日朝刊19面)

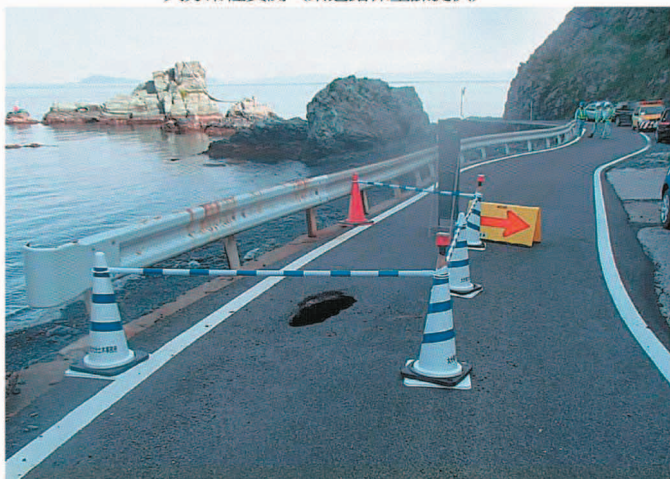
県道佐賀関循環線の陥没＝5月下旬、大分市佐賀関（県道路保全課提供）

県内の海沿いの国道や県道で、海水の浸食が原因とみられる道路の陥没が相次いでいることが21日、県への取材で分かった。4月末からの1カ月の間で、大分市、佐伯市、臼杵市の5カ所で陥没が確認されている。最大で長さ約5㍎、幅約1・5㍎、深さ約3㍎の空洞になっていた。県は「重大な事故は起きていないものの、早急に対応する必要がある。他に危険な箇所がないか調査を検討する」としている。

県道路保全課によると、いずれも、県のパトローラー陥没が見つかったのは佐伯市や近くを通り掛かった大分市で3カ所、大分市と臼杵市からの通報で確認された。市で各1カ所。いずれも海沿いの道路や歩道で、整備されてから30年以上、経過している。海水によって道路脇の石積みブロックが傷み、海水が染み込んだこと、片側交互通行にして、5月まで原因とみられる。県は5カ所を通行止めや

クを修復した。2012～14年度の3年間で見つかった陥没は3件。同課の後藤裕司参事は「1カ月に5件も見つかるのは異例」と話す。大分市内での発生を除くと県南のリアス式海岸沿いに集中しており、「波が多く集まる砂の流出につながっているのではないか」と話している。同課は09年から10年にかけて、専門機関による「路面下空洞調査」を実施。探査車で道路や歩道の地下の状態を確認した。小さな空洞が3カ所見つかり、補修した。調査には多額の費用が掛かり、頻繁に実施することはできないという。

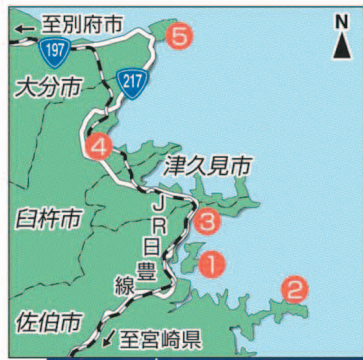
確認した日	道路名
① 4/30	県道大入島北循環線
② 5/5	県道梶寄浦佐伯線
③ 5/15	国道217号
④ 5/18	県道臼杵津久見線
⑤ 5/22	県道佐賀関循環線
