中津 導流堤損壊、水深浅く

海に大量の流木、土砂流出

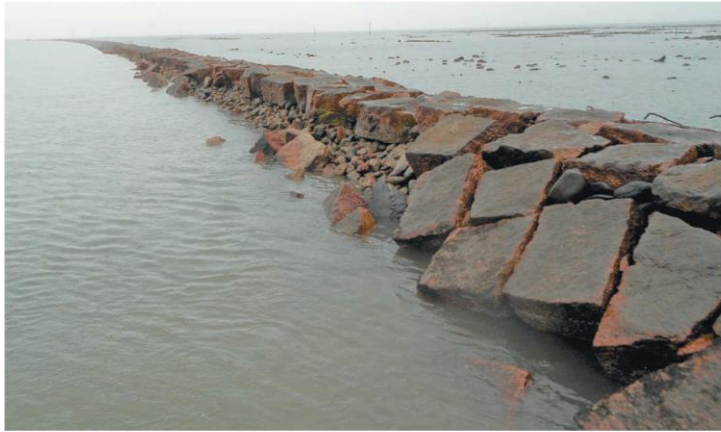
豪雨で地盤が削られ損壊した導流堤。被覆石が剥がれ落ちた＝9日、中津市小祝漁港

中津市の小祝漁港。漁船の航路の海底が土砂で埋まらないように海や川からの水流を調整する導流堤が、山国川の水勢で地盤が削られ損壊した。航路には土砂がたまり、干潮時に2メートル水深が50センチになった場所もある。
